RAPPORT D'ESSAIS SUR LA PROPAGATION DES FISSURES ET RÉSULTATS OBTENUS

SYSTÈMES DE TUYAUTERIES MUNICIPALES

BRUTE FUSIONNÉE^{MC}

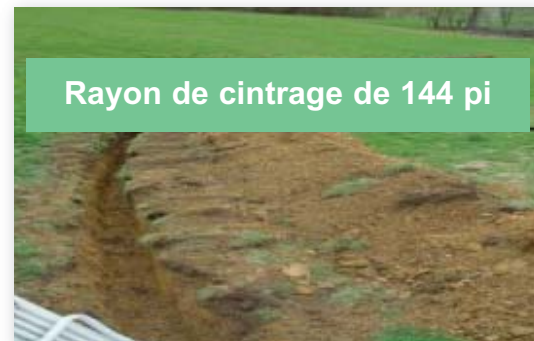
Photo 1 : Tranchée ouverte

Rayon de cintrage de 144 pi

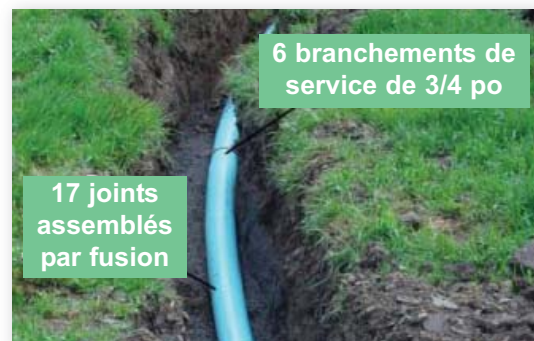
Photo 2 : six branchements de service de 3/4 po et dix-sept joints assemblés par fusion ont été installés.

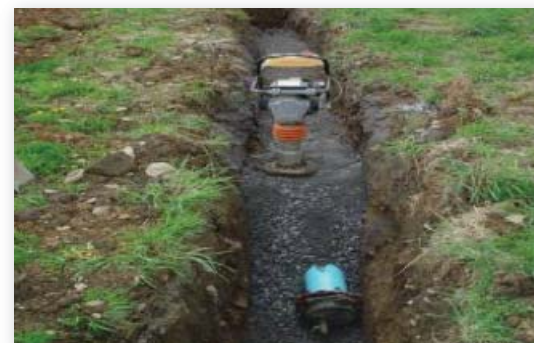
Photo 3 : La tuyauterie sur assise et recouverte a été obturée, remplie et mise sous pression.

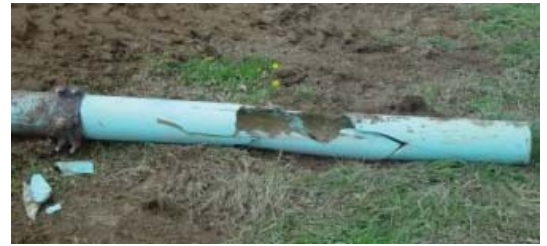
Essai de résistance au choc 1

Numéro d'essai	Pression interne (psi)	Longueur de fissure (pouces)	Modes de fissuration Radiale/linéaire/avec écrasement	Emplacement du choc sur la tuyauterie
1	100	53	Avec écrasement à l'endroit du choc, puis linéaire et radiale lorsqu'on s'éloigne du choc	À 3 pi du branchement de service et à 6 pi du joint assemblé par fusion
2	100	48	Avec écrasement à l'endroit du choc, puis linéaire et radiale lorsqu'on s'éloigne du choc	Centrée entre les 2 branchements de service et les 2 joints assemblés par fusion sur une longueur de 7 pi
3	100	64	Avec écrasement à l'endroit du choc, puis linéaire et radiale lorsqu'on s'éloigne du choc	À moins de 2 pi du joint assemblé par fusion
4	100	36	Avec écrasement à l'endroit du choc, puis linéaire et radiale lorsqu'on s'éloigne du choc	Ni joints assemblés par fusion, ni branchements de service à moins de 15 pi
6	100	60	Avec écrasement à l'endroit du choc, puis linéaire et radiale lorsqu'on s'éloigne du choc	À 5 pi du joint assemblé par fusion

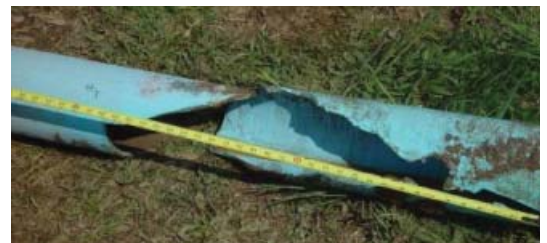
Essai de résistance au choc 7

7	100	32	Avec écrasement à l'endroit du choc, puis linéaire et radiale lorsqu'on s'éloigne du choc	Ni joints assemblés par fusion, ni branchements de service à moins de 15 pi
