Le PVC anticorrosion fait pratiquement disparaître les tuyauteries d'évacuation métalliques

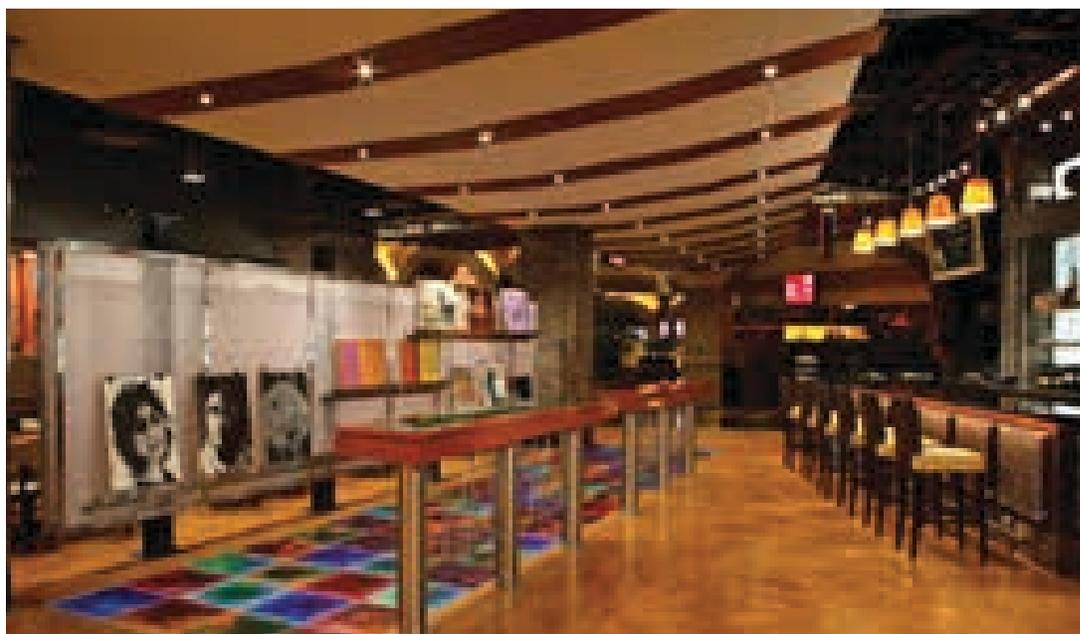
Toutes les tuyauteries d'évacuation en cuivre desservant les bars et les stands boisson du casino Caesars Windsor ont été remplacées par des tuyauteries en PVC Système XFR à cause des boissons gazeuses corrosives.

La Société des loteries et des jeux de l'Ontario (SLJO), propriétaire du Caesars Windsor, a décidé que le système XFR serait une meilleure solution. En conséquence, toutes les tuyauteries d'évacuation en cuivre desservant les bars et les stands boisson ont été remplacées par des tuyauteries en PVC Système XFR d'IPEX. Tirant les leçons du Caesars Windsor, la SLJO a demandé aux consultants et ingénieurs de l'industrie d'adopter le Système XFR comme étant la future norme dans ce genre d'environnement. Par voie de conséquence, le Niagara Fallsview Casino Resort de 1 milliard de dollars a été conçu en utilisant le Système XFR sur la plus grande partie des systèmes DWV.
